【登山道等の状況】

登山道柳沢コース周辺の状況(馬返し口から眺望)

【不動平避難小屋の状況と除雪作業】

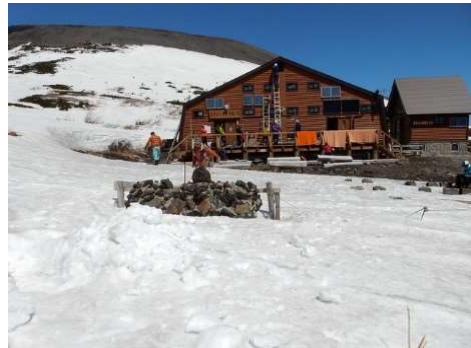
8合目小屋前、御成清水は出ていない

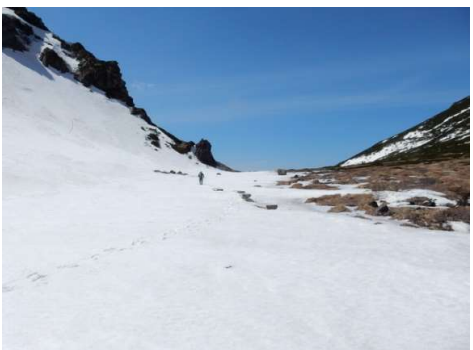
不動平のお花畑方向登山道は残雪に埋もれる

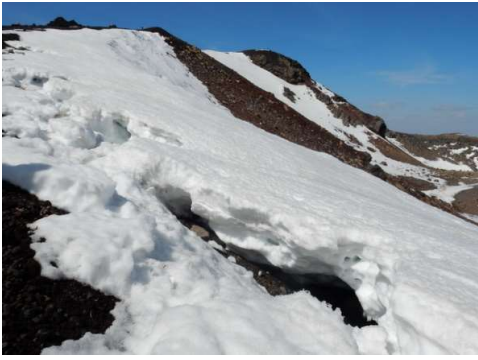
お鉢参道内側の吹き溜まりは地熱で内部が融け空洞が広がる

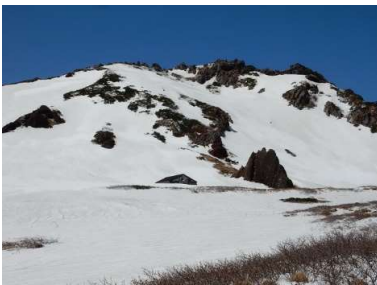
不動平避難小屋周辺状況

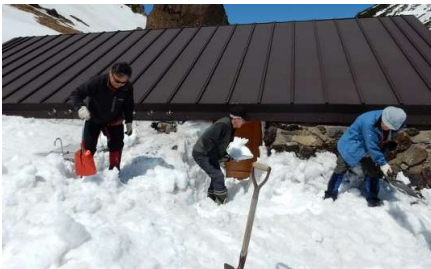
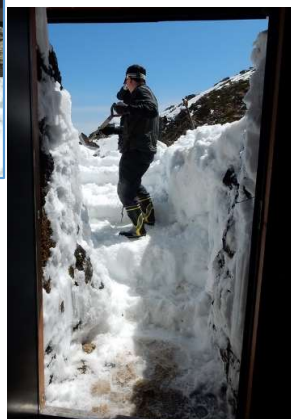
夏季出入口除雪完了
