山行記録（メモ）

日 時	2021年8月24日
山（ルート）	馬返し→九合目→頂 往復
メンバー	広野孝男

*九合目からお鉢へ登る途中の浸食箇所

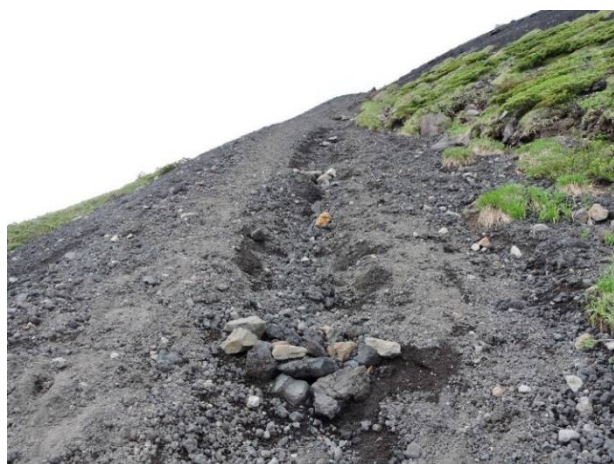
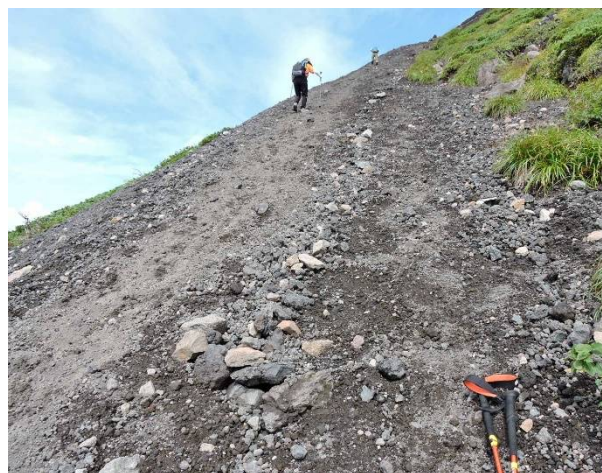
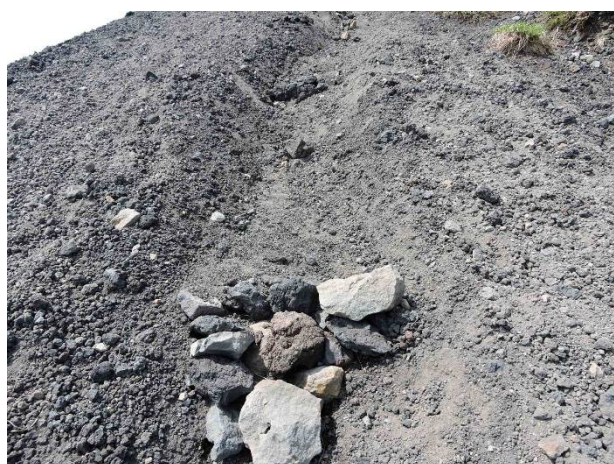
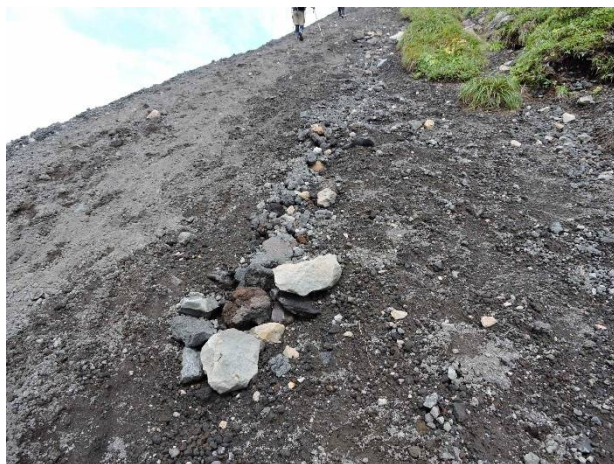
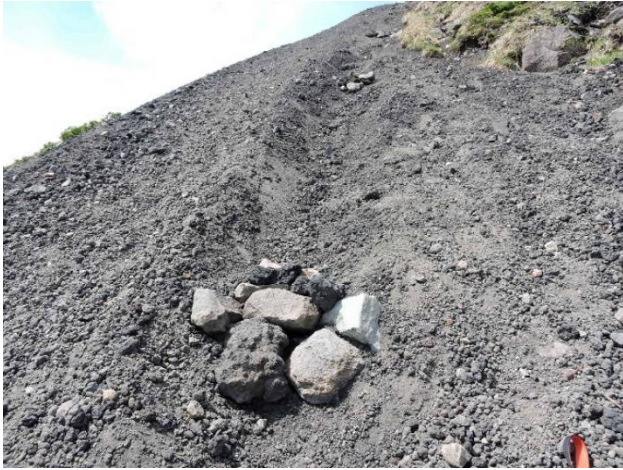
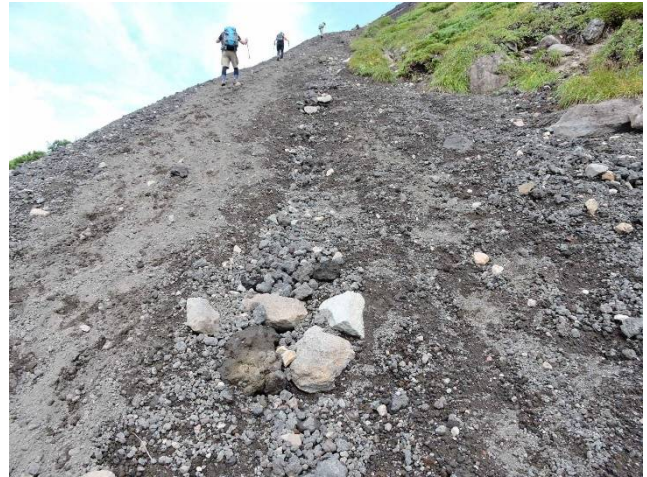
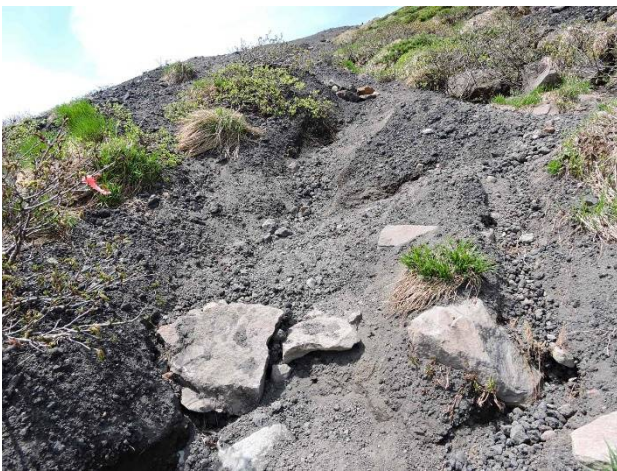
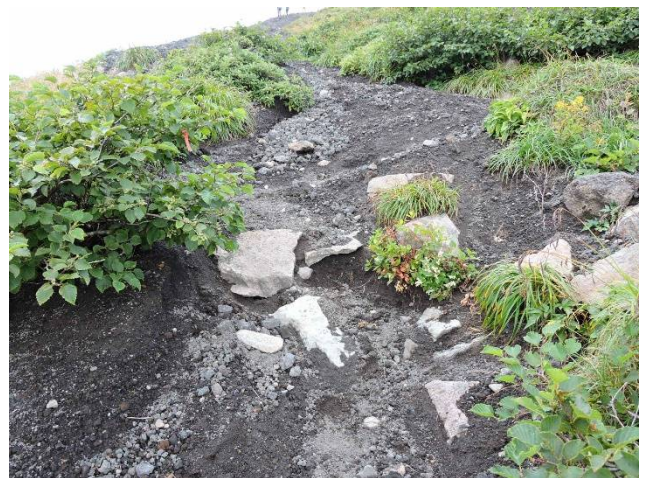
1. 左上する頂上への近道ルート

2021年5月24日小屋開け後にボランティア5人でミニ堰堤を数カ所に設置した。

下の左側写真は6月11日に撮影、右側は同じ場所の8月24日の撮影

見比べると、ミニ堰堤は動かず、砂礫が堆積し溝が埋まっているのは明らかである。

誰かが埋めたとは思わず、一定の効果あったと思われる。

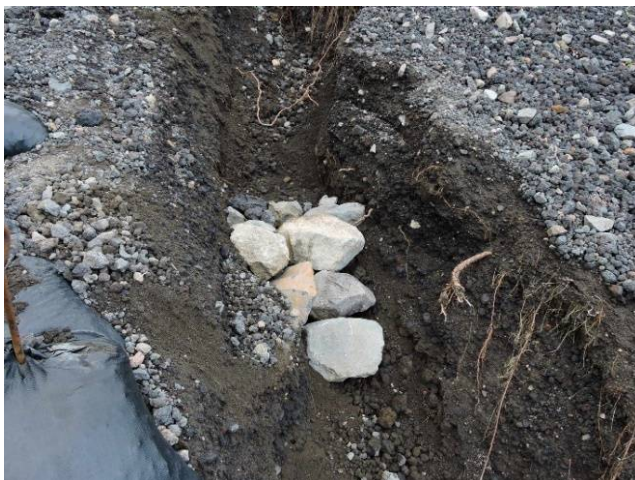
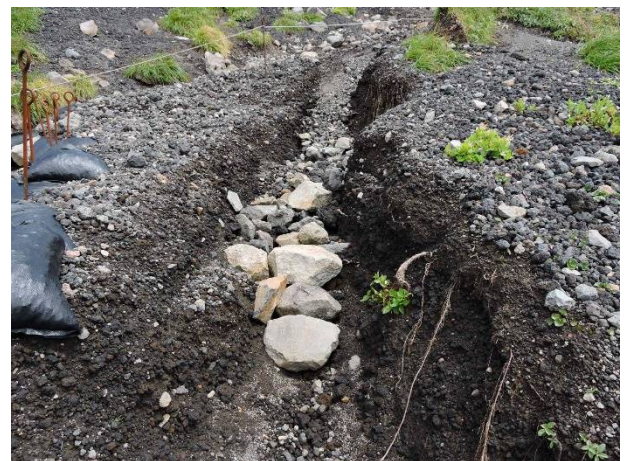
2. 2019年8月22日に土嚢を積んで水切りした箇所の直上（通常ルート）

左は2021年6月17日 大きな浸食が見られたので広野が応急的に近くの石を積んだ写真
右は8月24日の写真 積んだ石は動かず、溝に砂礫が堆積している。
